Technische nota

N°	OB1503
DAT	27/07/15

MODEL	F(L)200F & F(L)200G
ONDERWERP	Terugroepactie van de ECU

Terugroepactie

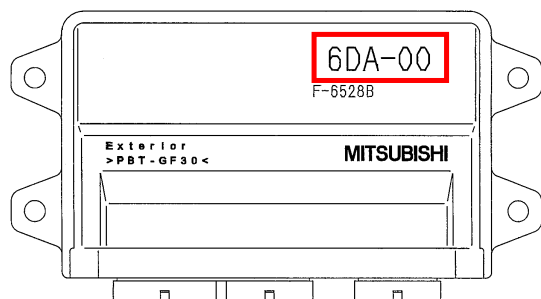
6DA-8591A-00

Oude versie

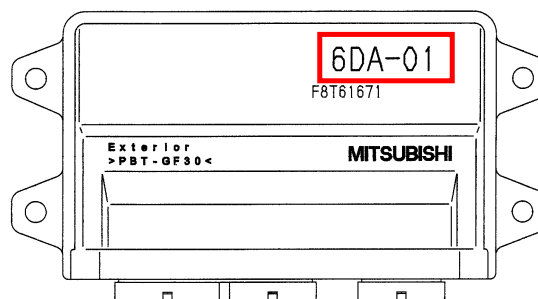
6DA-8591A-01 or 6DA-8591A-02

Nieuwe versie
