TECHNISCHE NOTA

| NR | OB1502 |

| MODEL | F115B tot 2015 modellen |
| ONDERWERP | Terugroepaktie vervangen van de gasklepsteun |

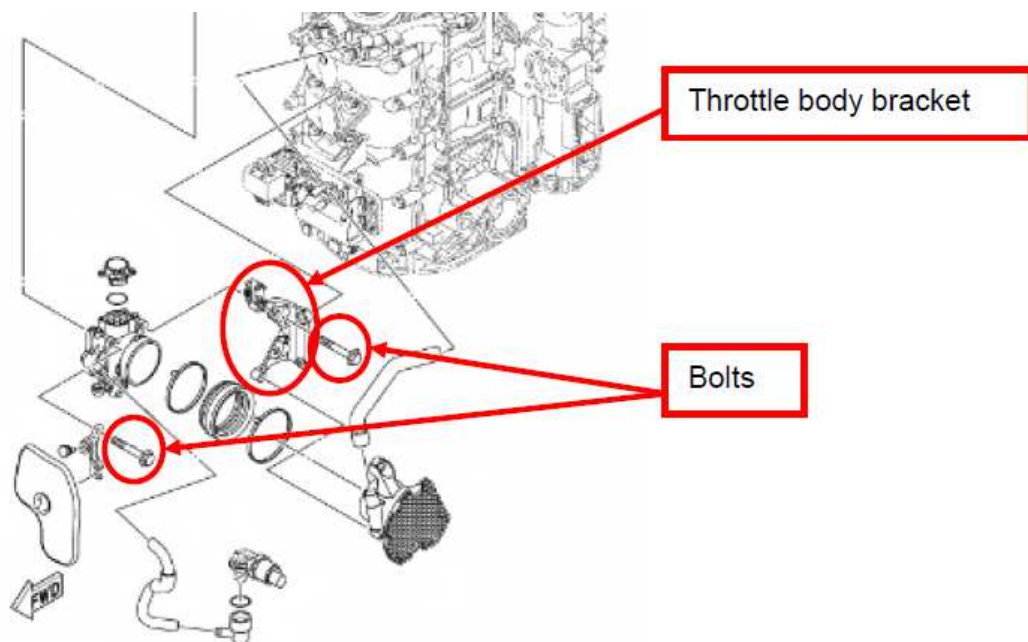
Het risico bestaat dat door de motorvibraties de gasklepsteun afbreekt. Na het breken van deze steun valt de motor stil doordat de elektrische stroomtoevoer naar de gasklepmotor onderbroken wordt (de massa-connecties vallen weg).

De motor kan nadien ook niet meer gestart worden.

Dit kan leiden tot zeer gevaarlijke situaties.

Yamaha heeft daarom een nieuwe verstevigde steun en bijhorende langere bouten ontwikkeld.

Teneinde de duurzaamheid van de motor te verbeteren dient u dringend de gasklepsteun en zijn bouten te vervangen door de nieuwe verbeterde versie.

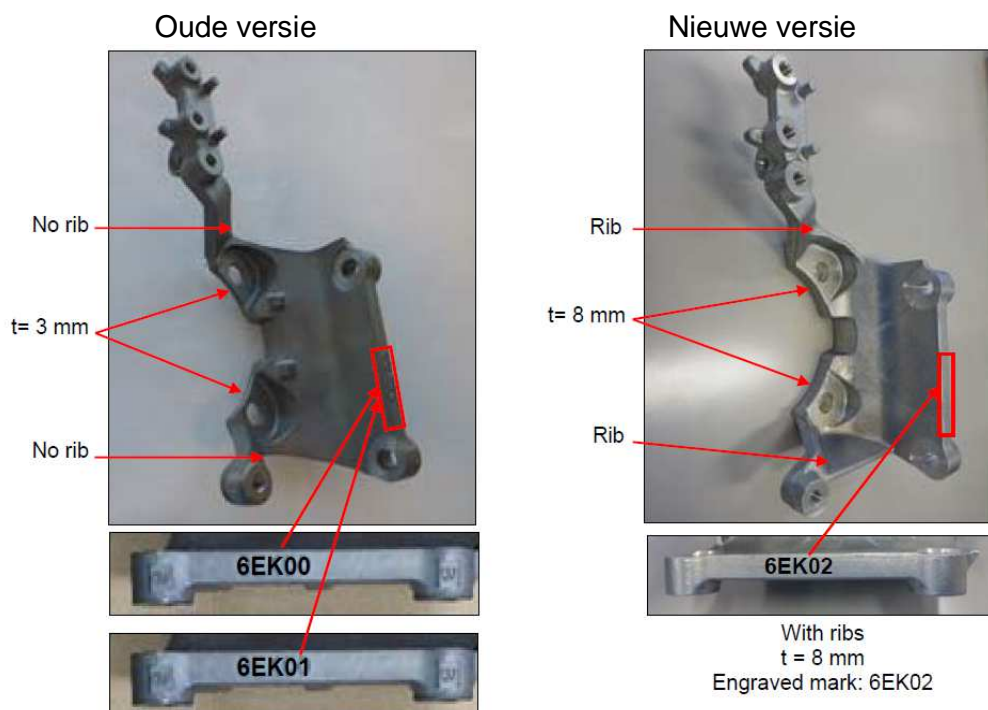
Identificatie van de onderdelen:

**Sommige motoren bevatten reeds de vernieuwde onderdelen, dus gelieve ze te identificeren alvorens de werkzaamheden aan te vatten.
(Zie hierboven voor de juiste identificatie)**

Bestel uitsluitend de kit : **90891-40850**
