NOTE TECHNIQUE

NR	OB1502
DAT	15/03/15

MODELE	F115B jusqu'à l'année-modèle 2015
SUJET	Action de rappel remplacement support clapet de gaz

ACTION DE RAPPEL

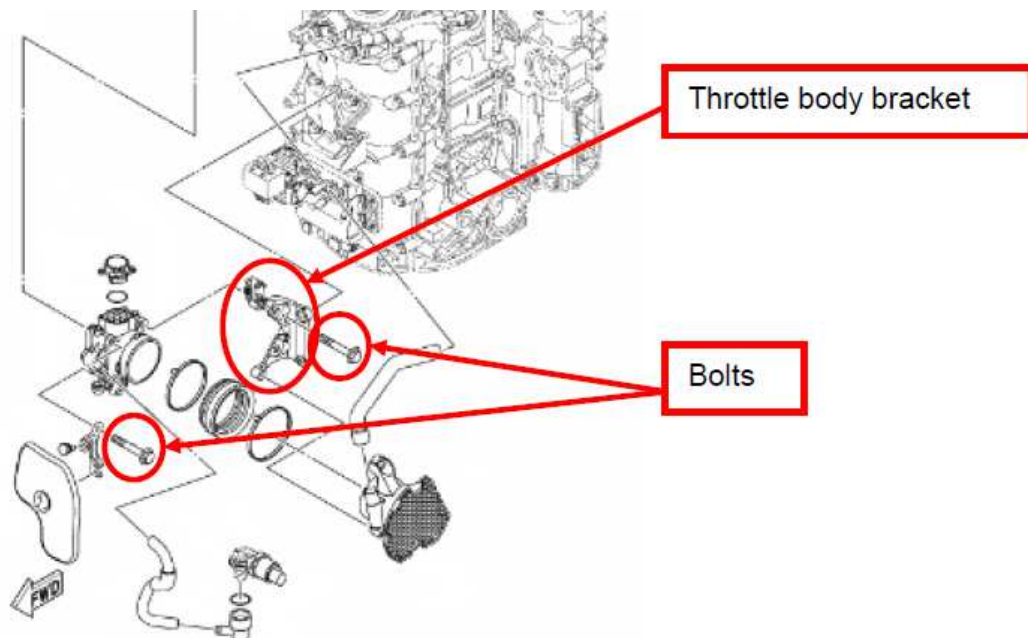
Il existe un risque que suite aux vibrations du moteur le support du clapet de gaz casse.

Le cas échéant, l'alimentation électrique du moteur du clapet sera coupée (plus de connexion de masse) et le moteur s'arrêtera complètement. Il sera impossible de le redémarrer. Ceci pourrait causer des situations extrêmement dangereuses.

C'est la raison pour laquelle Yamaha a développé une version renforcée du support ainsi que des boulons rallongés.

En vue d'améliorer la durabilité du moteur vous êtes prié de remplacer immédiatement les pièces affectées (à savoir le support clapet de gaz et les boulons d'origine) par les pièces améliorées.
